Tid・Bit（おもしろニュース）

その2：Maxim IC/DallasSemicon社のNVRAMの偽物、不正品にご注意

その1：STMicro社のNVRAMの偽物、不正品にご注意

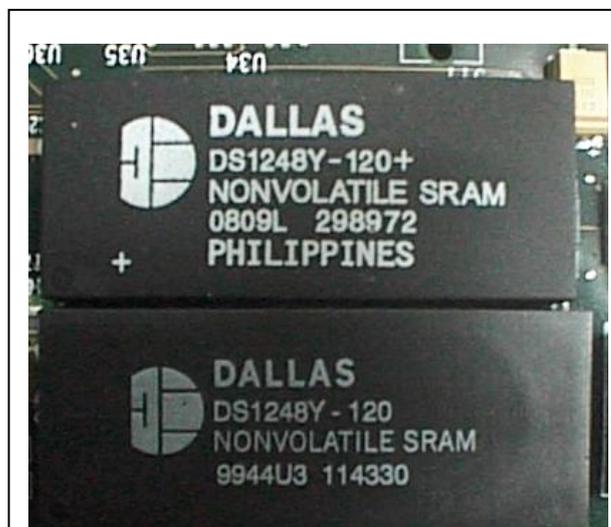
Chip modelはDS1642-120でDATE CODE (D/C)は新しく印字されている。

1. 現象：(Nov. 2009)
 - 1-1. 交換してもBattery切れとなる。
 - 1-2. Chipのsizeが128KBが正しいが512KBと表示
 - 1-3. 書き込むと“Verification failed”と表示
2. 原因：
 - 2-1. 明らかにChipの大きさ違う(本物より小さい)
 - 2-2. ChipにCapをかぶせているが、すぐはがれる。
3. 処置：
 - 3-1. 返品
4. 今後の対応：
 - 4-1. 購入する際に商社に確認をする。
偽者：42(横)×17.5(縦)×9(高さ) mm
本物：43(横)×17.5(縦)×10(高さ) mm
でしたが、さまざまな不良NVRAM chipに
印字したCapを載せて出してくる恐れがあります。

上が偽者で若干小さい。字体が異なる

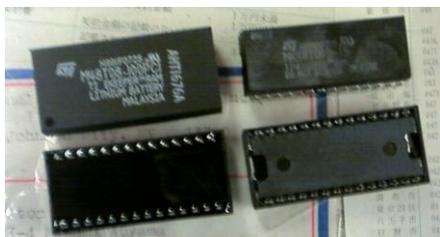
M48T08 詐欺製品 (左) と Original (右) の裏側

- 1-1. 全体的のChipのSize（縦、横、高さ）がOriginalと比べて大きい。
- 1-2. Originalは“TIMEKEEPER”とprintされているが、偽物は“TIMEKEEPER”と2文字が空白。
- 1-3. 裏側が黒の樹脂で完全に埋められ、Chipが見えない。
- 1-4. すべてに“ AHT1676A ”とprintされている。
- 1-5. Inkがアルコールで拭くと色落ちする。

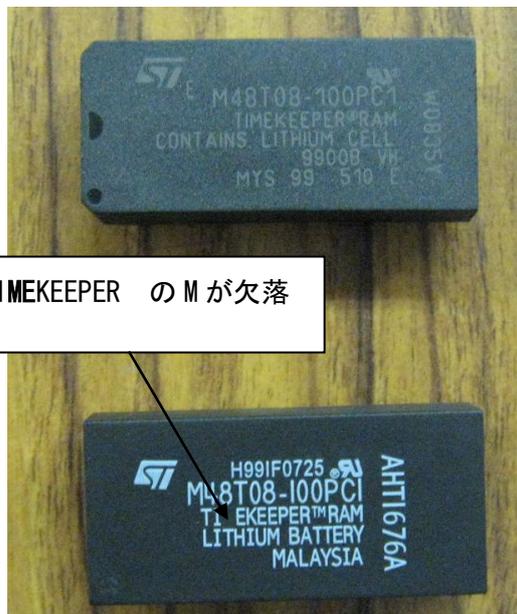
TIMEKEEPER の M が欠落

M48T08 Original (左) と詐欺製品 (右) で、高さ、横幅共に Original より大きめ

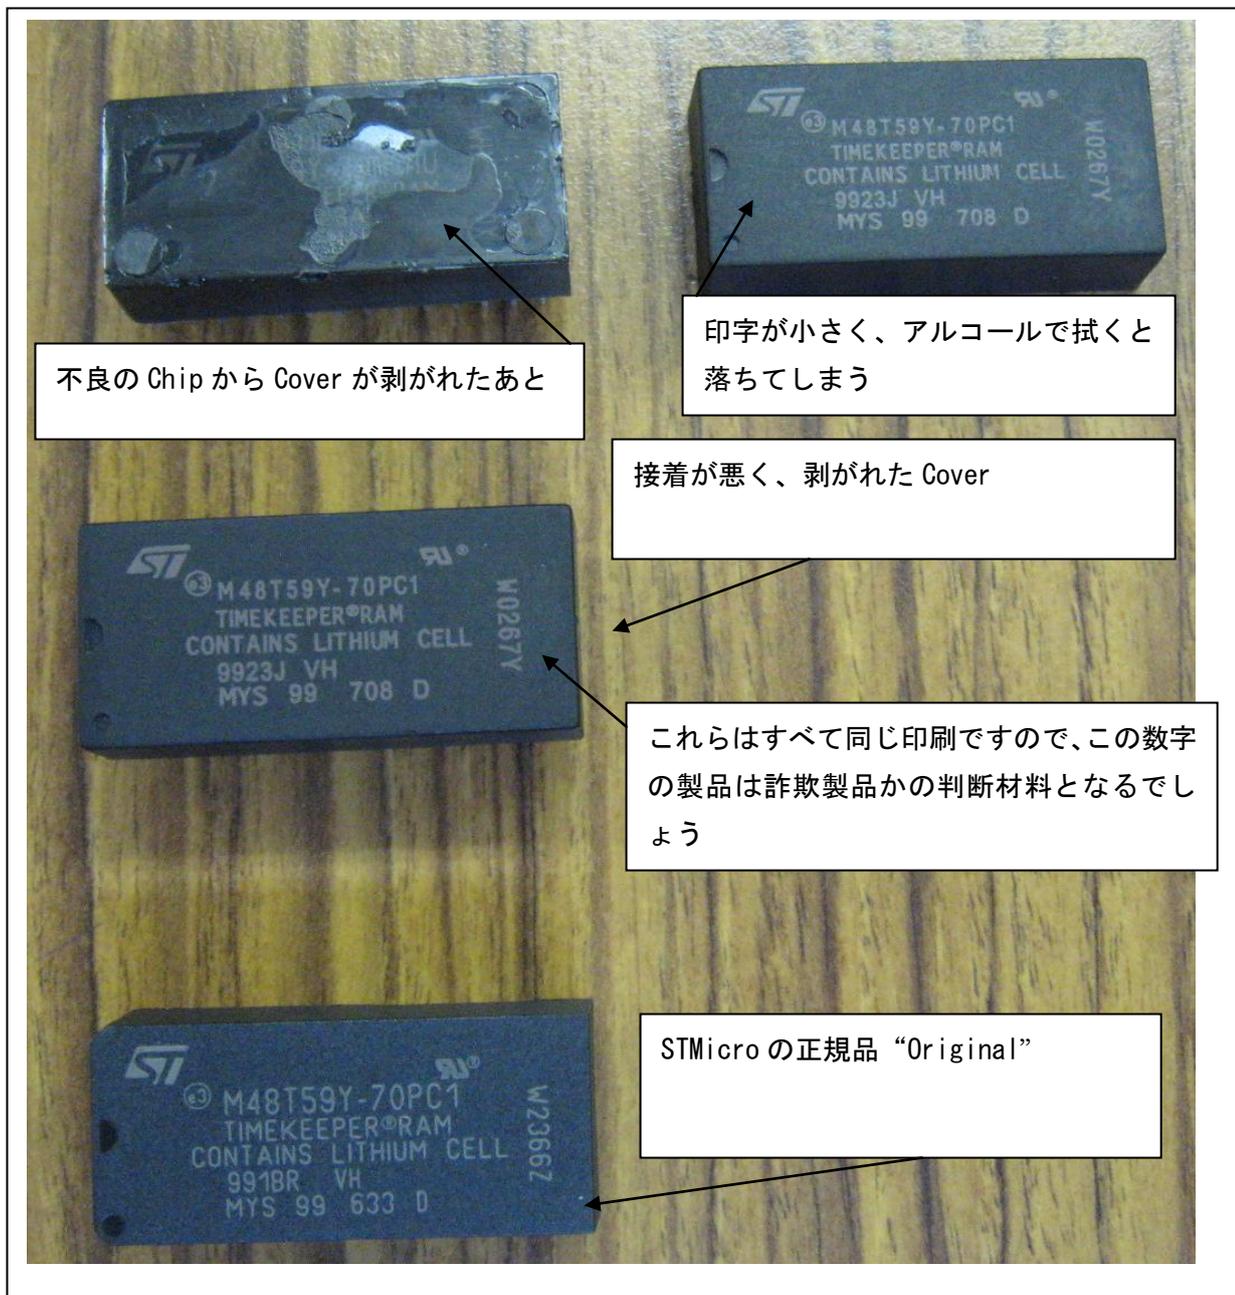
M48T59 で、真中の大きめのものが詐欺製品

STMicro Original (上) と詐欺製品 (下) Original は Pin1 と Pin28 の両角が Cut されているが、Original でも M48T59Y-70PC1U は Cut されていない。

M48T08-100PCI 縦 : 39mm

偽物

横 : 18.5mm
高さ : 10mm

M48T59Y-70PC1 縦 : 39.5mm

横 : 18.2mm
高さ : 10mm

M48T08-150PCI 縦 : 39mm

Original

横 : 17.7~17.8mm
高さ : 8.8mm

M48T59Y-70PC1U 縦 : 39.5mm

横 : 17.7mm
高さ : 8.8mm

M48T59Y-70PC1 縦 : 39.5mm
Original 横 : 17.7mm
高さ : 8.8mm

- 2-1. 全体的のChipのSize（縦、横、高さ）がOriginalと比べて大きい。
- 2-2. Pin1とPin28の両角の角取（Cut）がない。但し、正規品に角取がないものもある。
- 2-3. M48T59Y-70PC1の文字が小さい
- 2-4. 裏面は正規品と殆ど見分けがつかない。
- 2-5. すべてに“ W0267Y ”とprintされている。
- 2-6. Inkがアルコールで拭くと色落ちする。

これらのChipは、まず不良品か古いChipを入手し、縦、横を削り取る。

そして次に、印字されたプラスチックのCoverをかぶせて接着する。接着が悪く、剥がれやすいのでChip Removerなどで取り外す際にCoverだけとれてしまうこともある。このCoverが若干大きいため、全体がやや大きくなっている。

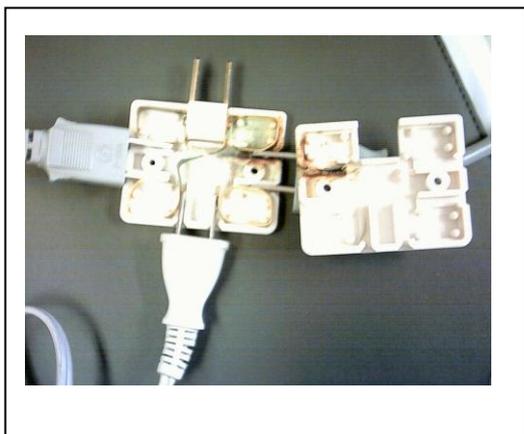
2. 下の写真はACの1口 → 3口への変換コンセントです。

異常に気がついたのは、パチパチと火花がでて、接続されていたP Cの電源が入りませんでした。明らかに焦げているのが外部からでも解り、ネジをはずそうといたしましたがしかし、このコンセントはアルミのリベットでL o c kされておりました。

ドリルでリベットを切削いたしました。内部を見て驚きました。プラグの受け側（レセプタクル）の金具が片方しかなく、片側はプラスチックのガイドのみ。

コスト削減のために安全性を無視してはいませんか？見えないようにリベットでL o c kするのは明らかに確信的。製造者・国名の記載など一切なく、ただし電気用品安全法のマーク（P S Eの前身）は付けられております。

記載は、10A125V 認定番号41-11530 全部で1000Wまで使えます
